STUDI UMUR SISA DAN LAJU KOROSI MENARA RIG BW-95 TAHUN PEMBUATAN 1973

Kaspul Anuar

Jurusan Teknik Mesin, Universitas Riau
Jl. HR. Soebrantas Km 12,5 Pekanbaru
Email : kaspul.anuar@lecturer.unri.ac.id

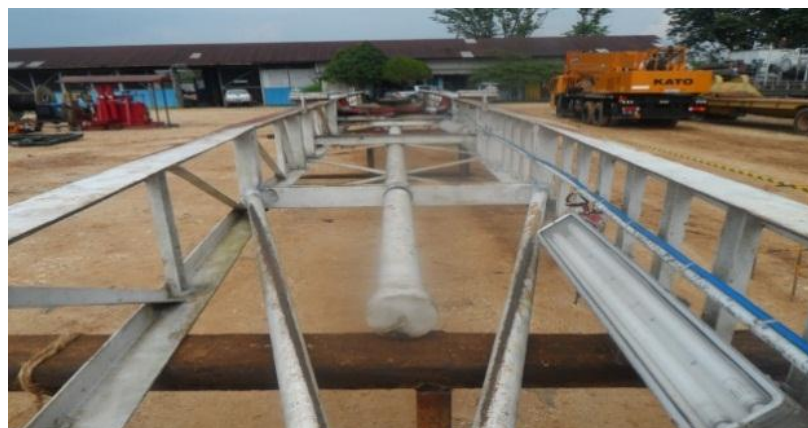
Gambar 4. Menara Atas

Bagian menara atas terbuat dari plat berbentuk siku-siku dengan ukuran 3,5”x5”. Pada bagian menara atas tebal *required* (minimal) plat yaitu 7,155mm Berikut ditampilkan gambar 4 bagian menara atas (*leg upper*) dari rig darat

Tebal Awal (mm) 1974	Tebal aktual (mm) 2016	Laju korosi (mm/tahun)	Umur sisa (tahun)
9,525	7,4	0,051	4,8

Berdasarkan hasil pengukuran, ketebalan aktual bagian menara atas (*leg upper*) dari rig yaitu 7,4 mm. Dengan menggunakan persamaan (1) dan (2) didapat laju korosi bagian menara atas sebesar 0,051 mm / tahun dan sisa umur pakainya yaitu 4,8 tahun.

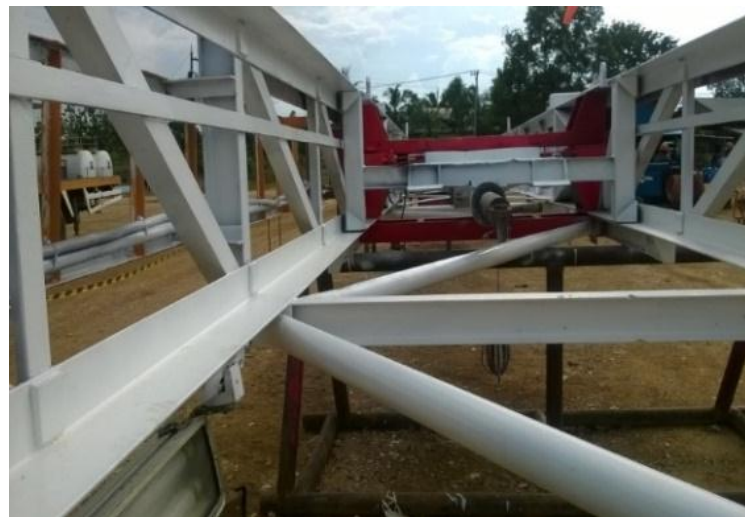
Gambar 5. Bagian menara bawah

Bagian dari menara bawah terbuat dari plat berbentuk siku-siku dengan ukuran 3,5”x5”. Pada bagian menara bawah tebal *required* (minimal) plat yaitu 7,17 mm. Berikut ditampilkan gambar 5 bagian menara bawah (*leg lower*) dari rig darat

Tebal Awal (mm) 1974	Tebal aktual (mm) 2016	Laju korosi (mm/tahun)	Umur sisa (tahun)
9,525	7,3	0,053	2,45

Berdasarkan hasil pengukuran, ketebalan aktual bagian menara bawah (*leg upper*) dari rig yaitu 7,3 mm. Dengan

menggunakan persamaan (1) dan (2) didapat laju korosi bagian menara bawah

sebesar 0,053 mm/tahun dan sisa umur pakainya yaitu 2,45 tahun.

Dari keempat bagian menara, laju korosi terbesar terjadi pada bagian menara bawah (*leg lower*) yaitu sebesar 0,053 mm/tahun. Selanjutnya laju korosi pada bagian menara atas, penyangga menara dan kaki menara masing – masing dengan nilai yang sama yaitu dan sisa umur pakainya yaitu 0,051 mm/tahun. Untuk umur sisa pakai terkecil, terdapat pada bagian menara bawah dengan sisa umur pakai sebesar 2,45 tahun. Pada bagian lainnya seperti menara atas, penyangga menara dan kaki menara masing – masing memiliki umur sisa

pakai sebesar 4,8 tahun, 4,5 tahun dan 4,5 tahun. Selanjutnya, yang dijadikan sebagai acuan dalam menentukan umur sisa dari RIG BW-95 yaitu pada bagian yang memiliki umur sisa terkecil yaitu pada bagian menara bawah sebesar 2,45 tahun. Sehingga menara RIG BW-95 maksimal bisa digunakan sampai dengan tahun 2018.

1. Umur sisa dari menara RIG BW-95 sebesar 2,45 tahun dan maksimal bisa digunakan sampai dengan tahun 2018
2. Menara RIG BW-95 dapat digunakan setelah batas waktu tahun 2018 dengan syarat kapasitas beban dari menara diturunkan atau melakukan penggantian pada bagian menara

bawah dengan menara bawah yang yang baru.

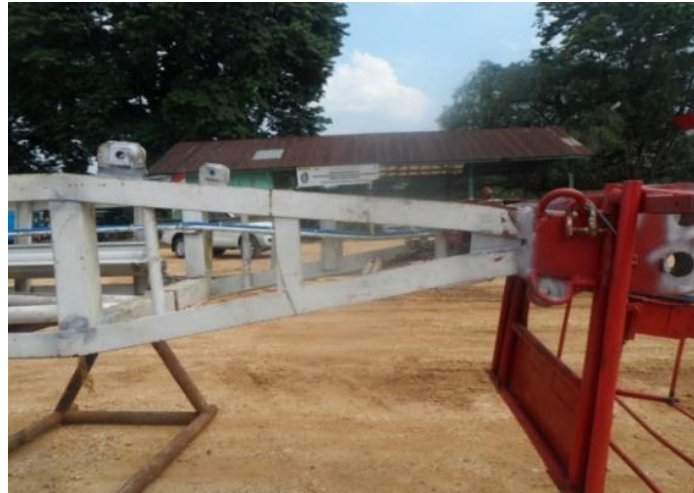
Gambar 6. Penyangga menara

Bagian dari penyangga menara terbuat dari balok berongga dengan ukuran 4"x4". Pada bagian penyangga menara, tebal *required* (minimal) plat yaitu 7,17 mm. Berikut ditampilkan gambar 6 bagian penyangga menara (*back spreader*) dari rig darat.

Tebal Awal (mm) 1974	Tebal aktual (mm) 2016	Laju korosi (mm/tahun)	Umur sisa (tahun)
9,525	7,4	0,051	4,5

Berdasarkan hasil pengukuran, ketebalan aktual bagian penyangga menara dari rig yaitu 7,4 mm. Dengan menggunakan persamaan (1) dan (2) didapat laju korosi bagian menara atas sebesar 0,051 mm / tahun dan sisa umur pakainya yaitu 4,5 tahun.

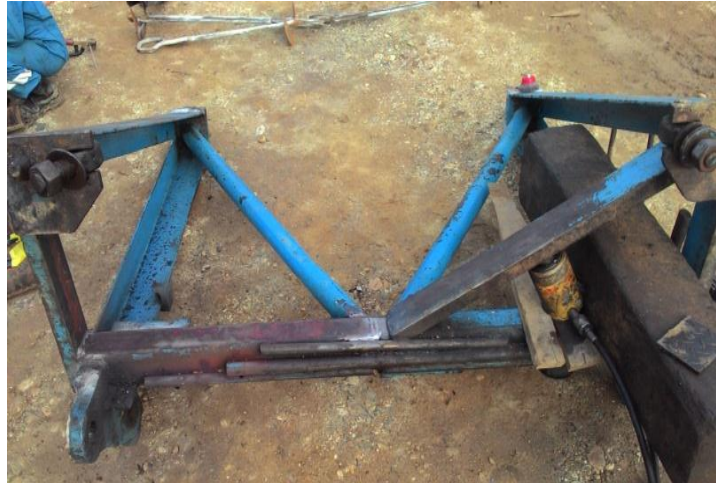
Gambar 7. Kaki menara

Bagian dari kaki menara terbuat dari plat berbentuk siku-siku dengan ukuran 3,5"x5". Pada bagian penyangga menara, tebal *required* (minimal) plat yaitu 7,17 mm. Berikut ditampilkan gambar 7 bagian kaki menara dari rig darat

Tebal Awal (mm) 1974	Tebal aktual(m) 2016	Laju korosi (mm/t ahun)	Umur sisa (tahun)
9,525	7,4	0,051	4,5

Berdasarkan hasil pengukuran ketebalan aktual bagian kaki menara dari rig yaitu 7,4 mm. Dengan menggunakan persamaan (1) dan (2) didapat laju korosi bagian kaki menara sebesar 0,051 mm / tahun dan sisa umur pakainya yaitu 4,5 tahun.
